# 攀枝花市路强工贸有限公司“1·24”一般高处 坠落事故（瞒报）调查报告

经调查认定，该起事故是一起一般生产安全责任事故，且构成瞒报。

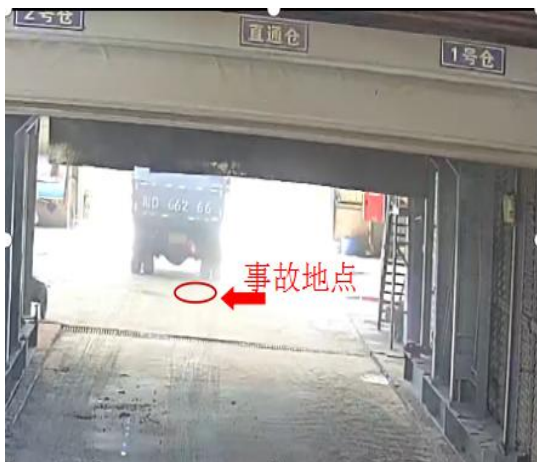
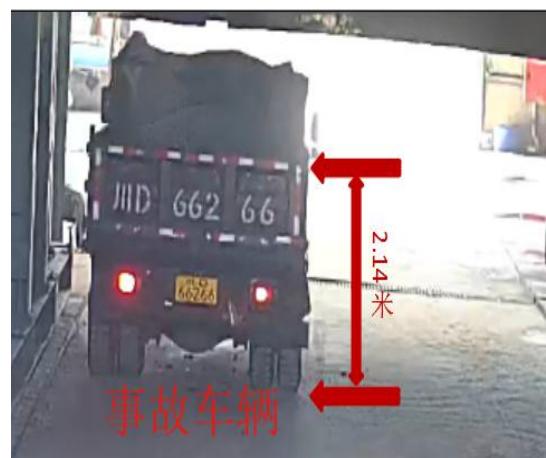
根据事故现场视频监控资料显示。2025 年 1 月 24 日 12 时 7 分，樊某兵（死者）驾驶川 D66266 中型自卸货车完成沥青混合物装载后驶离装货区域，12 时 8 分，樊某兵（死者）从货车副驾驶一侧货箱安全扶梯攀爬至车厢顶部覆盖篷布，12 时 9 分，樊某兵（死者）覆盖完篷布后，从货车尾部栏板处下车。下车过程中，其抓握车尾栏板上边缘的双手滑脱，导致身体坠落至地面受伤。

### （四）事故现场情况

事故发生地为路强工贸生产车间 2 号仓下料口前约 10 米处。

樊某兵（死者）安全意识淡薄，未遵守严禁在厂区内上车遮 盖篷布的规定，且遮盖篷布后未从副驾驶侧安全扶梯下车，自行 从货车尾栏板处下车，因双手滑脱坠落至地面致颅脑损伤，经医 院救治 10 日，家属放弃治疗出院后在家中死亡。
